医療事故情報収集等事業第50回報告書の公表等について

#### 医療事故情報収集等事業第 50 回報告書の公表等について

## 医療事故情報収集等事業 第50回報告書のご案内

### 【3】「スタンバイにした人工呼吸器の開始忘れ」(医療安全情報 No. 37)

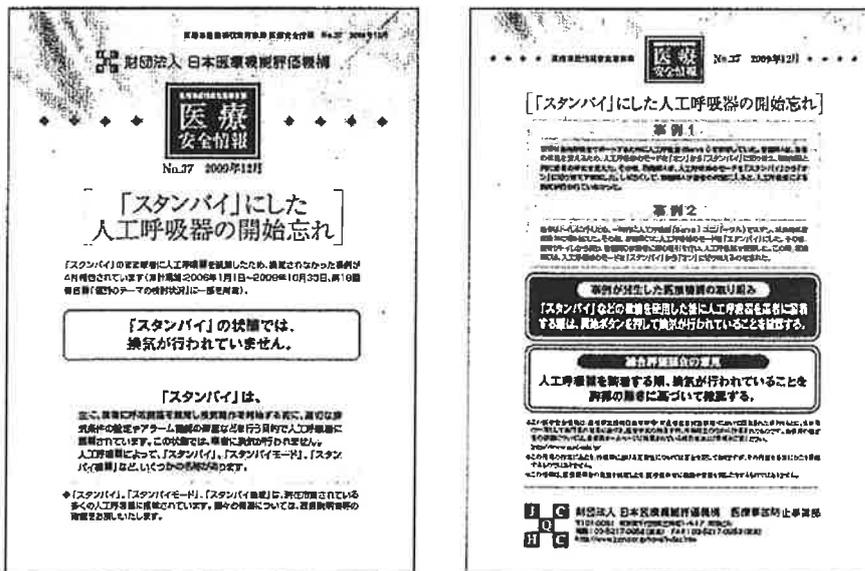
図表Ⅲ-3-22 医療安全情報 No. 37 「スタンバイにした人工呼吸器の開始忘れ」

医療安全情報 No. 37 (2009年12月提供: 集計期間2006年1月~2009年10月) では、スタンバイのまま患者に人工呼吸器を装着したため、換気されなかった事例を取り上げた。また、「スタンバイなどの機能を使用した後に人工呼吸器を患者に装着する際は、開始ボタンを押して換気が行われていることを確認する。」という医療機関の取り組みおよび「人工呼吸器を装着する際、換気が行われていることを胸郭の動きに基づいて確認する。」という本事業の総合評価部会の意見を掲載した。

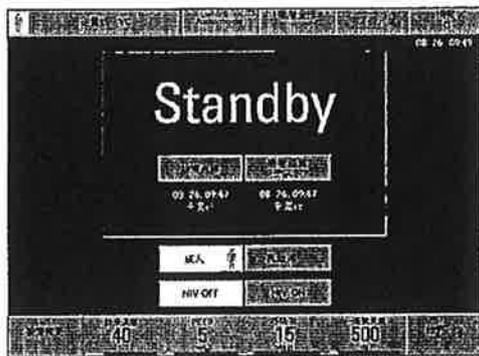
旧バージョンの画面

参考として、人工呼吸器「Servo i」の旧バージョンと現在のバージョンのスタンバイの状態のモニタ画面および「Evita 2 dura」のスタンバイの状態のモニタ画面を以下に掲載する。「Servo i」の旧バージョンの画面では「Standby」と英語の表記のみであるが、現在のバージョンの画面には、「患者の換気が開始されていません」と赤字で日本語の表記(点滅)および「換気スタート」のボタンが画面上に設置されており、「スタンバイの状態=換気していない」ということが分かりやすく示されている。

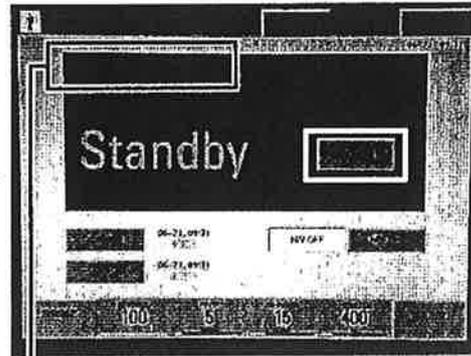
現在のバージョンの画面

患者の換気が開始されていません

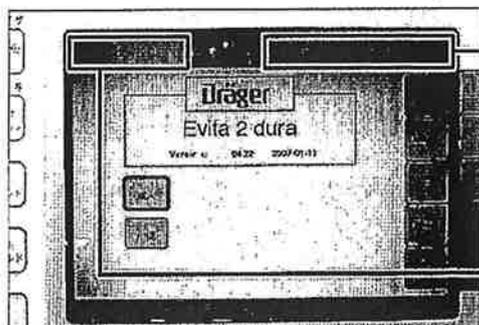
「Evita 2 dura」のスタンバイの状態のモニタ画面

!!! Standby 作動中

Standby
