医療事故情報収集等事業第 42 回報告書の送付について

#### 医療事故情報収集等事業第 42 回報告書の公表について

「人工呼吸器の回路接続間違い」（医療安全情報No.24）について

### 【3】「患者の体内に植込まれた医療機器の不十分な確認」 (医療安全情報 No. 62) について

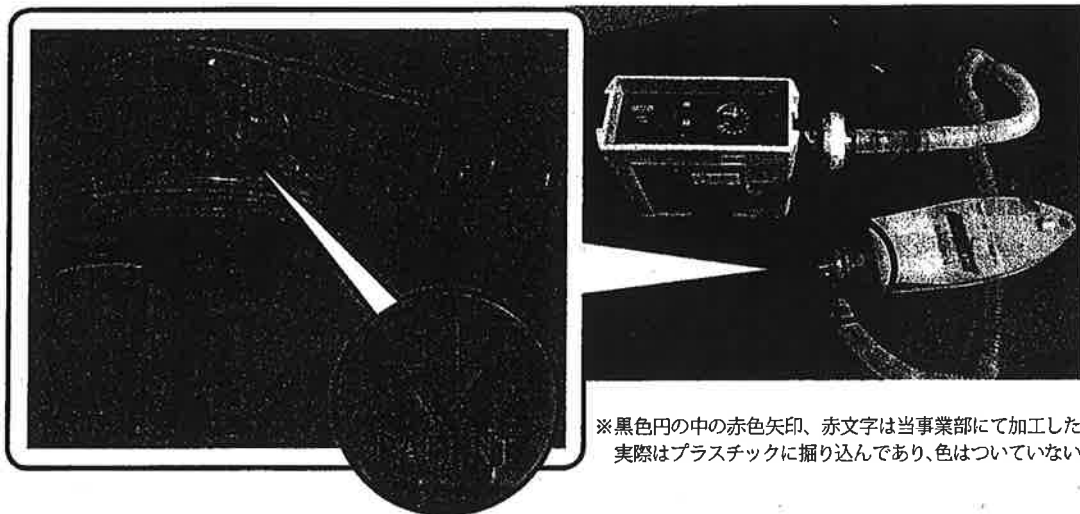
**<参考：搬送用人工呼吸器の回路および患者バルブ>**

患者バルブの「患者接続側」と「患者ホース側」のガスの流れが区別し難かったことや、患者ホースと挿管チューブの間に患者バルブを逆向きに入れても接続はできないが、バクテリアフィルターや人工鼻などを間に入れると接続できる構造であったことが挙げられた。また、事例1では、患者バルブの「患者接続側」(「↓ patient」と刻印)が分かりにくかったことが挙げられた。医療機関よりご提供いただいた写真を掲載したので、医療安全教育等の参考にさせていただきたい。

搬送用人工呼吸器には、患者バルブの弁によって吸気と呼気が調整されるものがある。そこで患者に接続する側と患者ホースに接続する側が分かるように表示しておくことは重要である。また、人工鼻やバクテリアフィルターなどの部品を介在させると、患者バルブが逆向きでも接続できることがあるので、搬送用人工呼吸器を装着する際は後付の部品を取り付けないように、周知することも重要である。

- ・患者バルブに「患者側」と「回路側」を明記する。
- ・パラパックベンチレーターに関して、患者バルブのガスの流れを示す矢印が小さく透明でわかりにくいので、患者側を矢印で大きく示し、組み立て回路の写真を器械に取り付けた。
- ・色分けした矢印シールを吸気側と呼気側に貼り、ネブライザー装着時の誤認を防止する。

- ・患者回路と患者バルブが一体型になったディスポーザブル呼吸器回路を導入した。

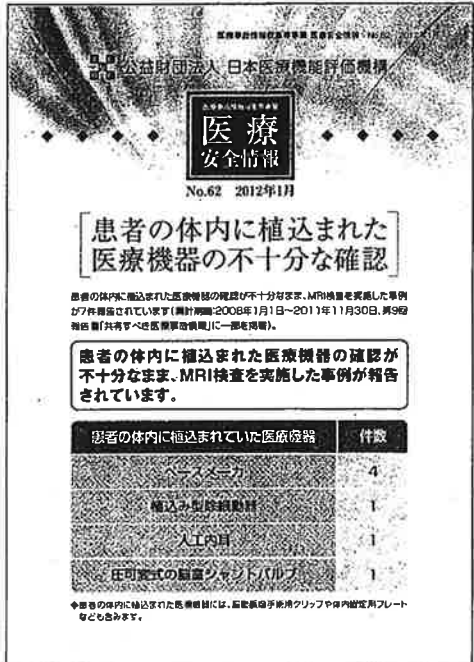
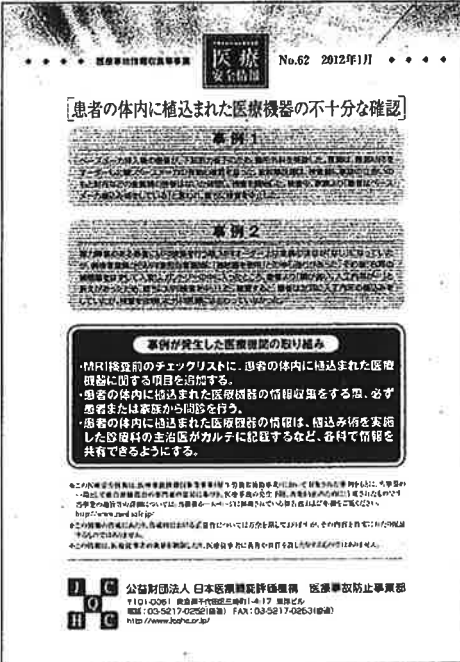
図表Ⅲ-3-9 医療安全情報 No. 62 「患者の体内に植込まれた医療機器の不十分な確認」

患者の体内に植込まれた医療機器の確認が不十分なまま、MRI検査を実施した事例が7件報告されています(集計期間:2008年1月1日～2011年11月30日、第59回報告書「共有すべき医療事故情報」に一部掲載)。

患者の体内に植込まれた医療機器の確認が不十分なまま、MRI検査を実施した事例が報告されています。

| 患者の体内に植込まれていた医療機器 | 件数 |
| ペースメーカー | 4 |
| 埋込み型起搏器 | 1 |
| 人工内耳 | 1 |
| 圧可変式の脳波シャントバルブ | 1 |

患者の体内にペースメーカーが植込まれていたことが確認された。MRI検査を実施した際に、ペースメーカーの存在が確認されなかった。結果として、ペースメーカーの存在が確認されなかったため、MRI検査の結果が正確でなかった。

- ・MRI検査前のチェックリストに、患者の体内に植込まれた医療機器に関する項目を追加する。
- ・患者の体内に植込まれた医療機器の情報を収集する。必ず患者または家族から確認を行う。
- ・患者の体内に植込まれた医療機器の情報は、植込み術を実施した医師の主治医がカルテに記載するなど、各科で情報を共有できるようにする。
